Eksempler på registrerte fløterinnretninger.

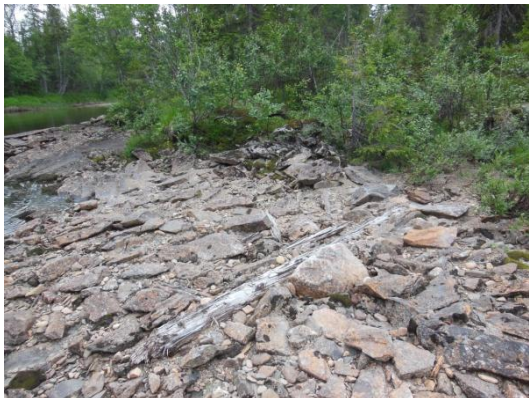
Dammen på Langskardneset i Vefsn er eksempel på dam der det knapt er synlige rester.

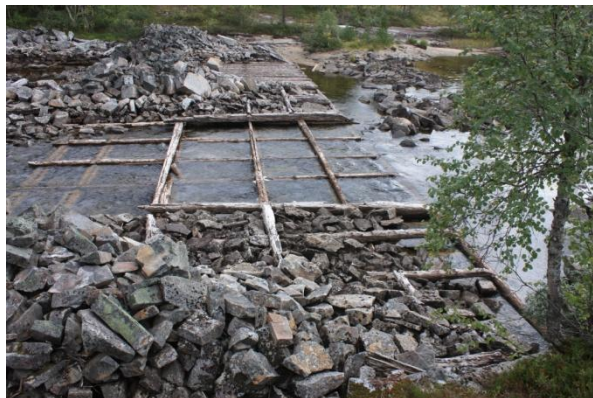
Dammen i utløpet av Kjerringvatnet i Grane kommune er svært godt synlig fremdeles.

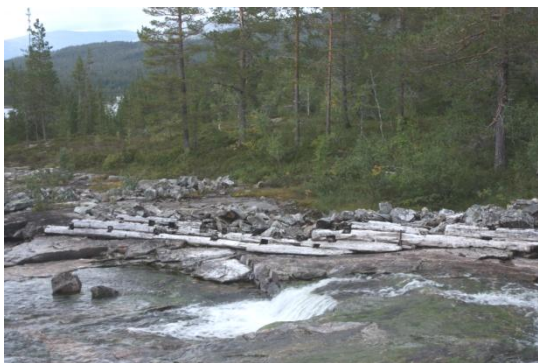
Skådam, i Kjerringvasselva i Grane, for å hindre at tømmeret havnet innover land når det ble mye vann i elv.

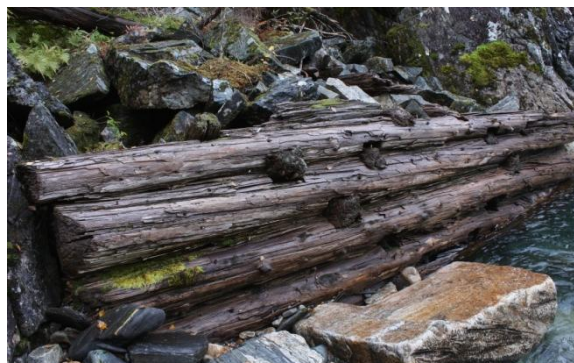
Skådam, i Kappscardelva i Grane, for å hindre at tømmeret satte seg fast.

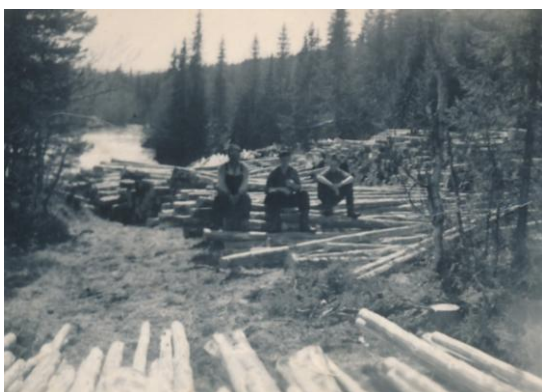
Velteplass ved Susna i Hattfjelldal.

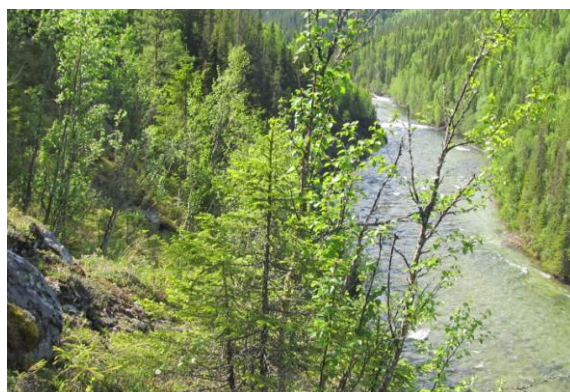
Storvelta ved Unkra i Hattfjelldal. Velteplassene synes i dag som striper med ung skog ned mot elva.

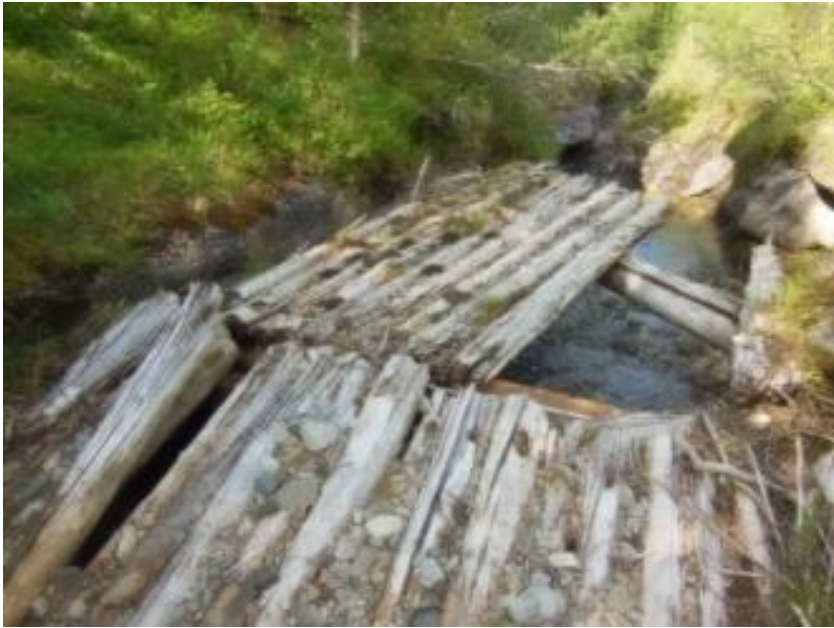
I Lilletveråga i Vefsn ble det bygd et hopp for at tømmeret skulle hoppe over en hindring i elva. Dermed kunne man unngå at det ble tømmerbinding, som medført farlig arbeid for å løyse bindingen.

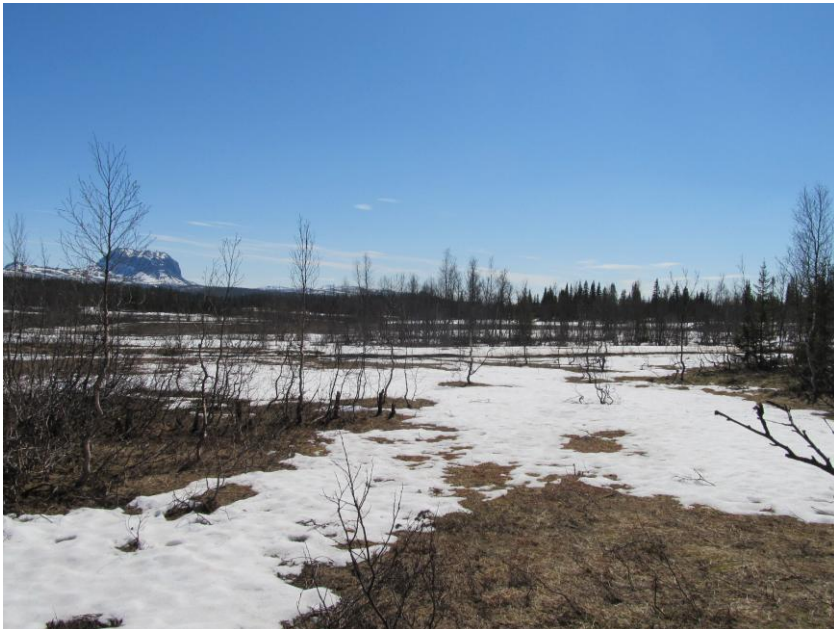
Moengmyra i Hattfjelldal ble demt opp på våren, og ble til et vann når snøsmeltingen startet. Tømmer ble kjørt med hester fra Røssvassholmen, over Røssvannet og opp på myra før ferden fortsatte ned vassdraget til Mosjøen.

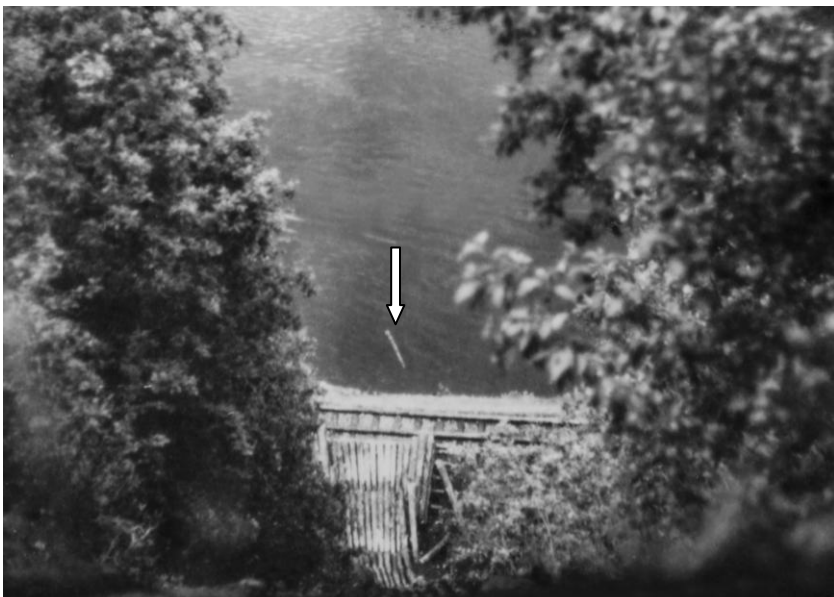
Jernbanen ble en hindring for å få tømmeret i Larslia i Grane ned til elva. Det ble bygd en renne med hopp slik at tømmeret hoppet over jernbanen og ut i elva. Pilen peker mot en stokk som er i svevet over jernbanen.
